## 7. Identyfikacja przedmiotu opinii.

| Nazwa środka technicznego: | hala namiotowa |
| Model / Typ | Gamma |

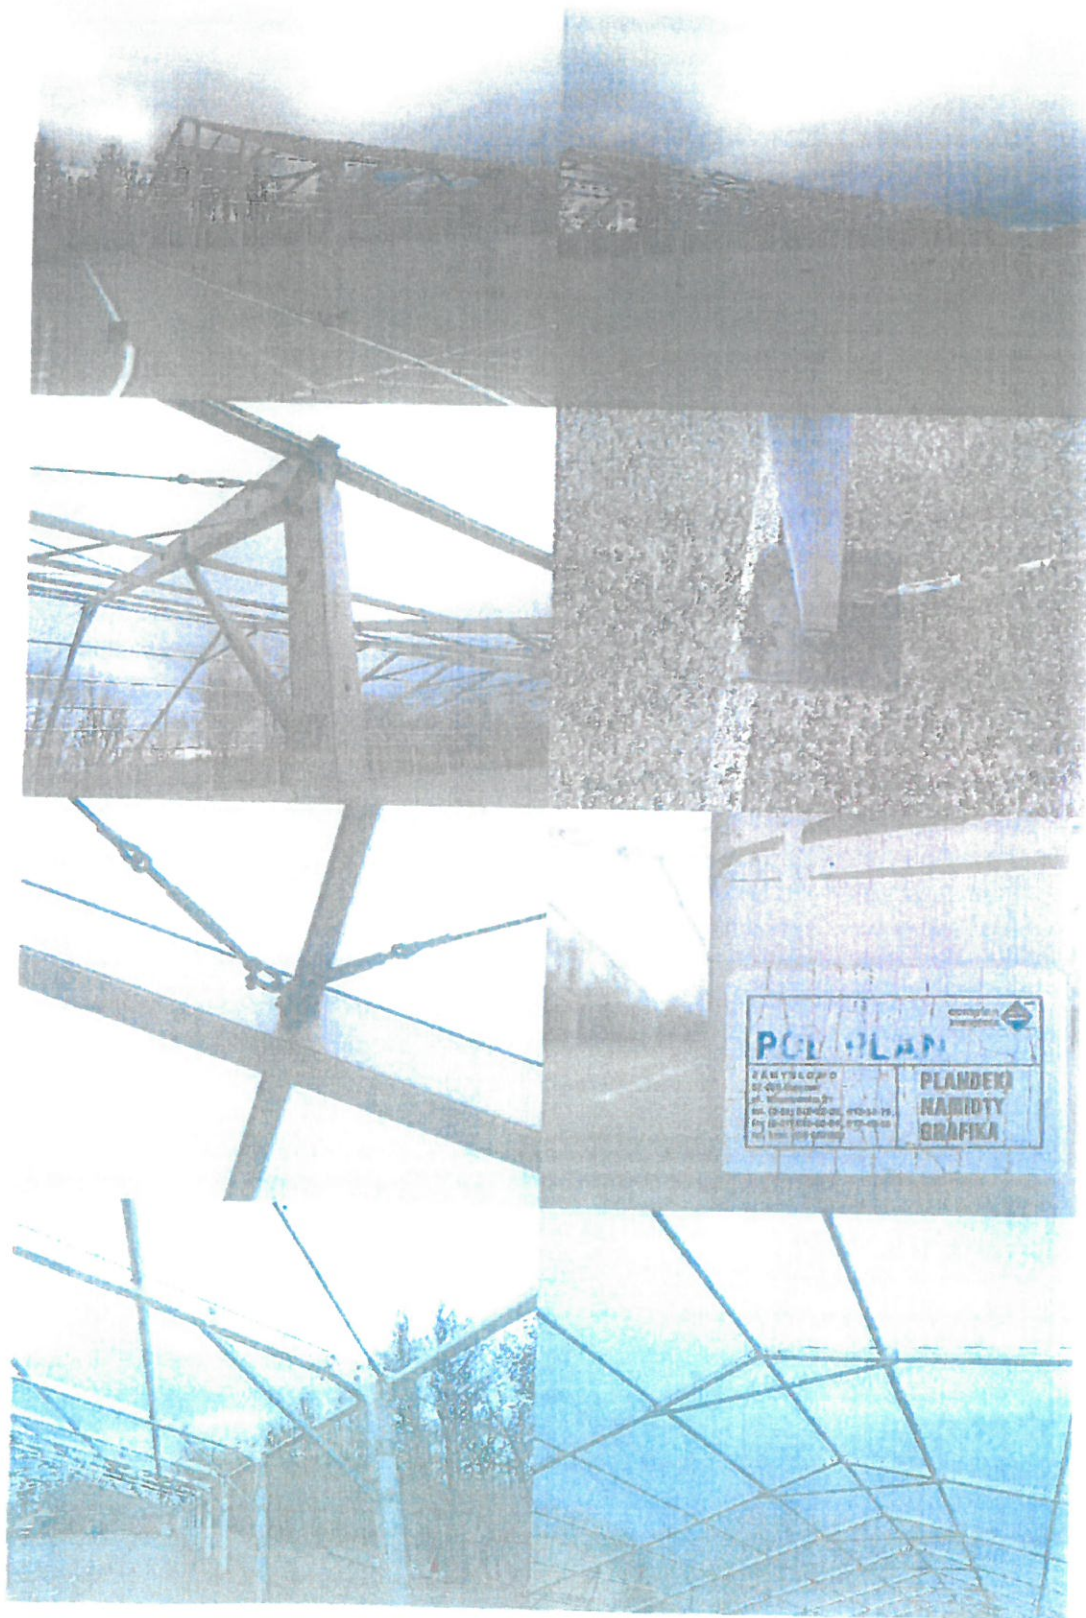
W dniu oględzin ogólny stan konstrukcji nośnej dobry. Stan aluminiowych elementów ram i płatwi dobry. Słupy jednej ściany szczytowej po przedłużeniu i miejscowej naprawie. Olinowanie wraz z zespołem śrub napinających oraz elementów łącznych z widocznymi śladami korozji – częściowo wymaga wymiany. Elementy konstrukcji nośnej konserwowane, wymieniane i uzupełniane na bieżąco.

Poszycie dachu znajduje się w stanie przeciętnym. Uszkodzony eksploatacyjnie (spłowiały i spękany) pozostaje jeden pas poszycia dachu – wymaga wymiany. Pozostałe elementy poszycia dachu charakteryzują się długim bo ponad 15 letnim okresem eksploatacji. Poszycia ścian bocznych ze względu na dotychczasowy charakter eksploatacji (imprezy plenerowe) praktycznie nie są używane, od zakupu hali przechowywane ma magazynie.
