## 6. Oględziny przedmiotu opinii.

## 7. Opis przedmiotu opinii.

Opinia w sprawie oszacowania wartości rynkowej budynku drewnianej garderoby  
21-02-2024r.

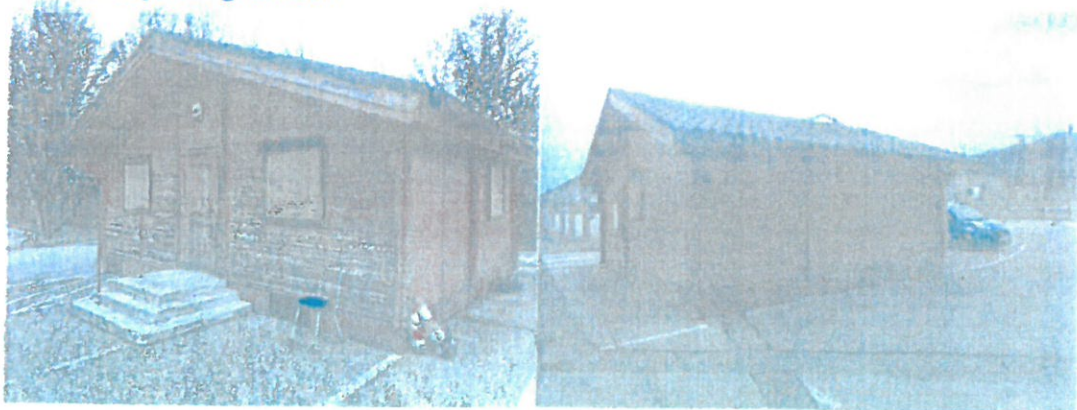
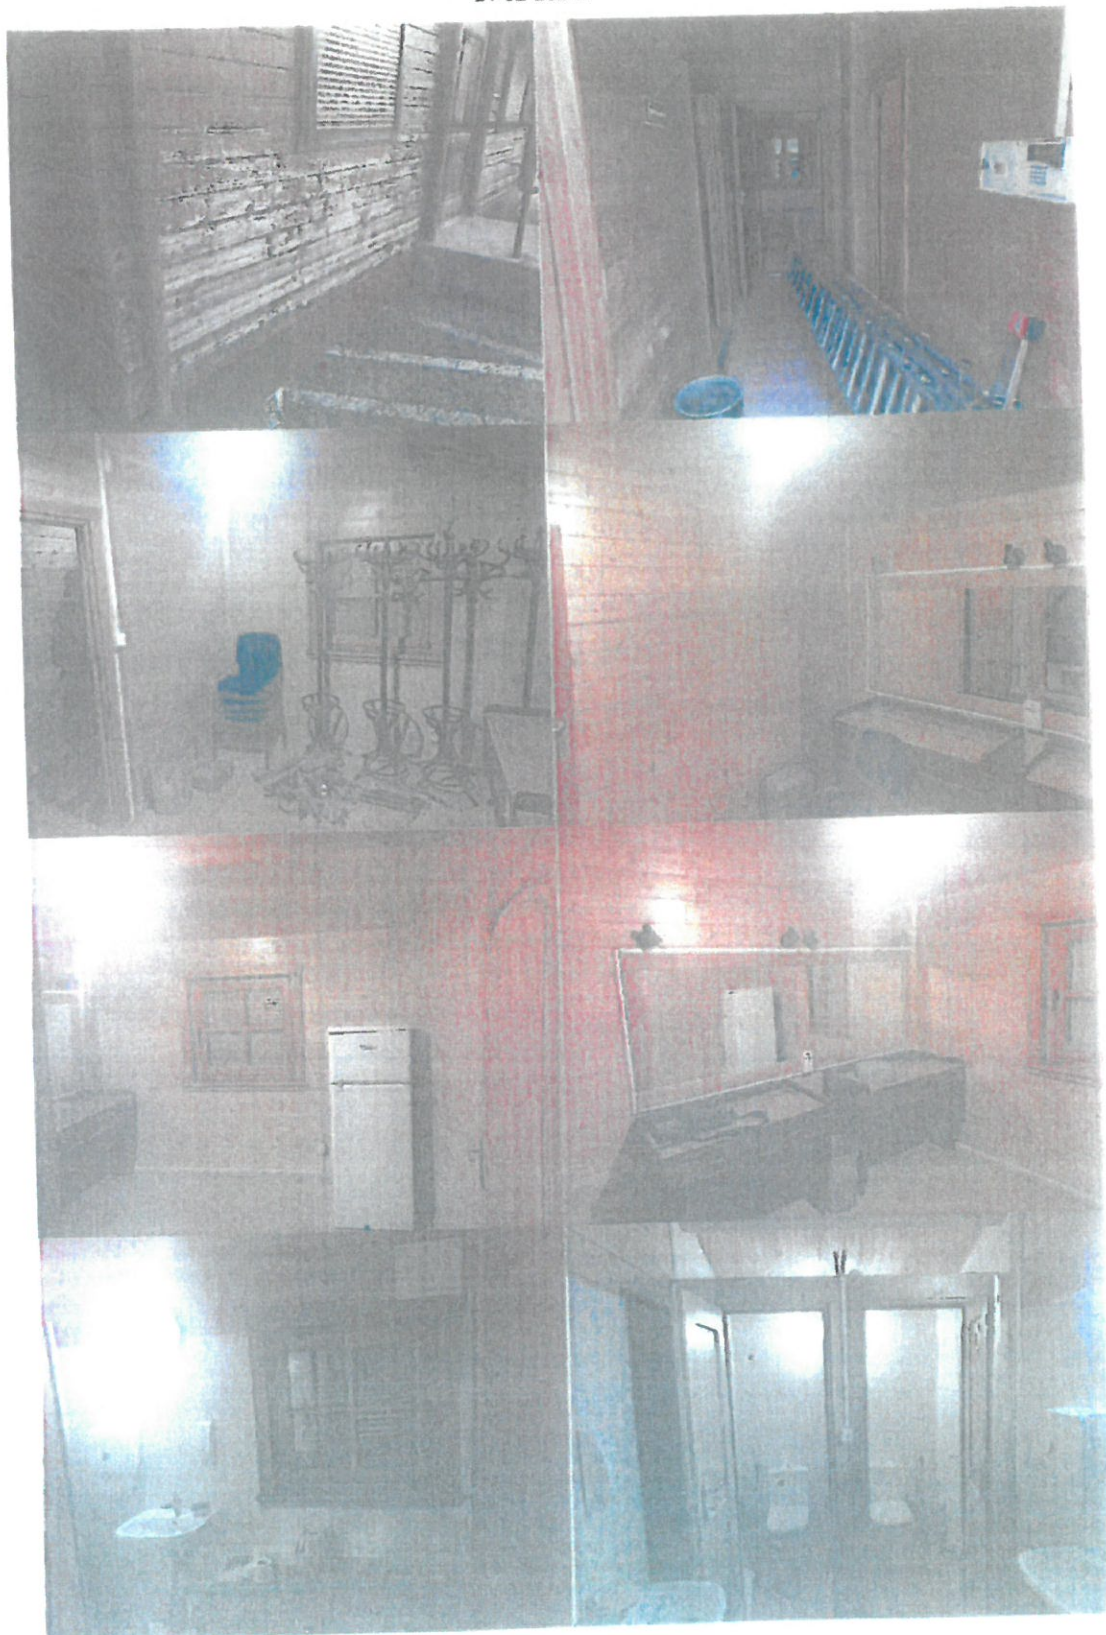
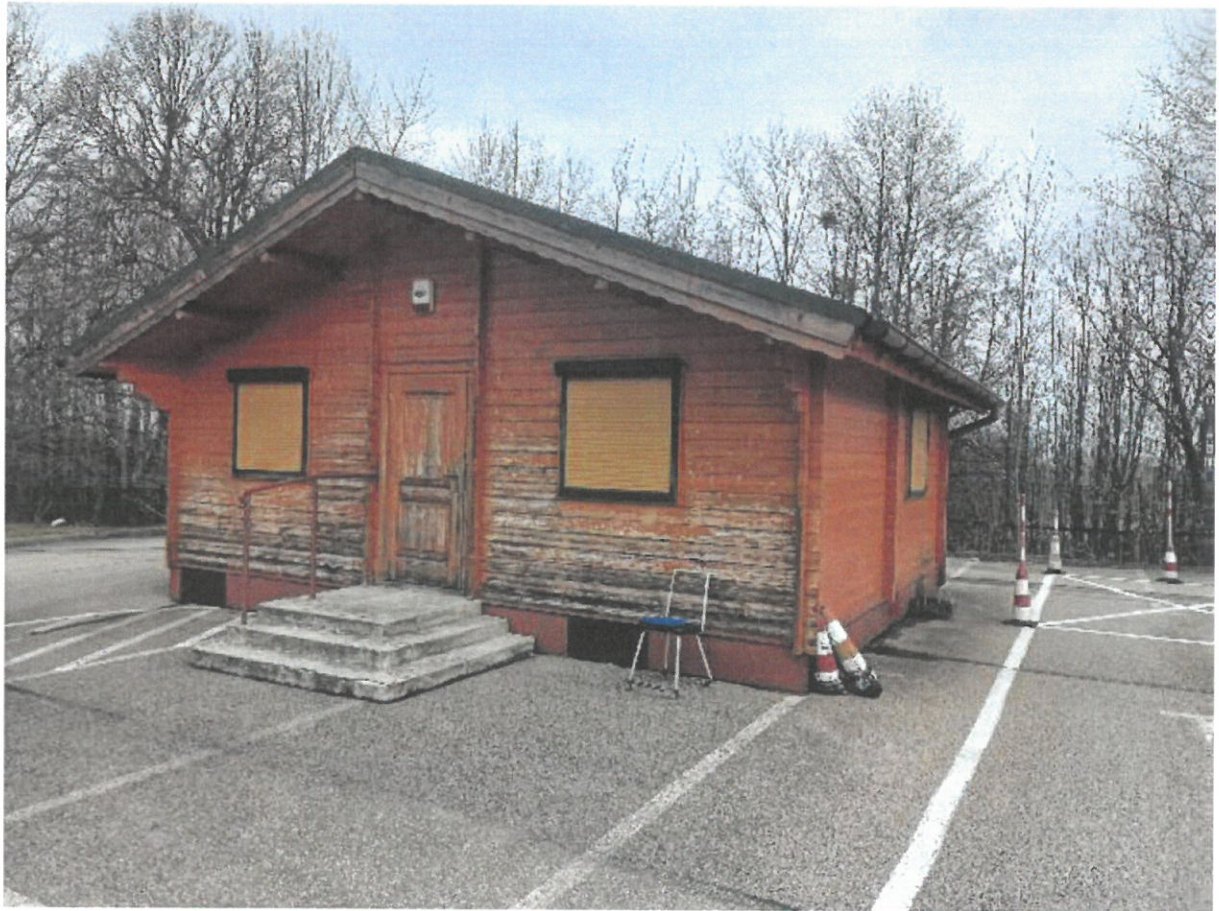
### 7.2. Dokumentacja fotograficzna.

Stan techniczny budynku określony średnim stopniem zużycia uwzględniającym: wiek i okres trwałości tego typu konstrukcji, warunki eksploatacji oraz gospodarkę remontową zgodnie z „Zasadami ustalania zużycia obiektów wlnych” określono na poziomie ponad przeciętnym. Budynek o drewnianej konstrukcji z drewna sosnowego lub świerkowego. Okres technicznej trwałości tego typu konstrukcji określa się na poziomie około 40 lat. Przedmiotowy budynek wykazuje jednak mniejsze niż wynikałoby to z wieku zużycie eksploatacyjne – budynek zabdany, użytkowany okazynie. Z zewnątrz uszkodzona w wyniku czynników atmosferycznych jest elewacja ściany frontowej oraz stolarka drzwi wejściowych. Standard wykończenia oceniono na poziomie dobrym dla tego typu konstrukcji.
